中集申发通用技术服务（大连）有限公司
Focus Safer General Technical Services (Dalian) Co., Ltd.

检测报告
TEST REPORT

检测要求：
Test Requirement: 宏观检验、破断试验

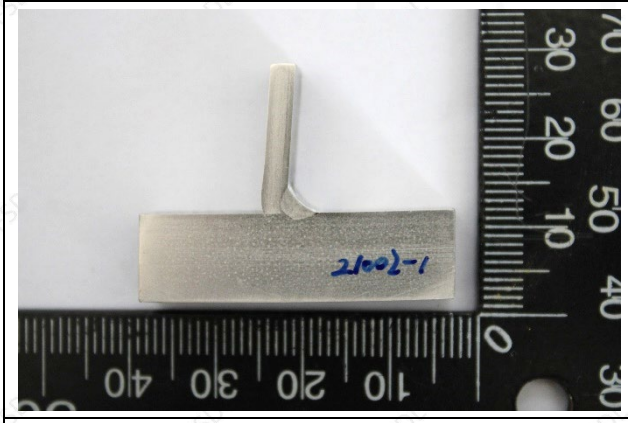
试样编号	结果	备注
21002-1	未发现可见缺陷	图 1
21002-2	未发现可见缺陷	图 2
